岩手県の砂浜植生回復に関わる生態学的な評価と保全対策の提案

島田直明*・川西基博**・早坂大亮***

キーワード 東日本大震災、岩手県、砂浜植生、保全対策

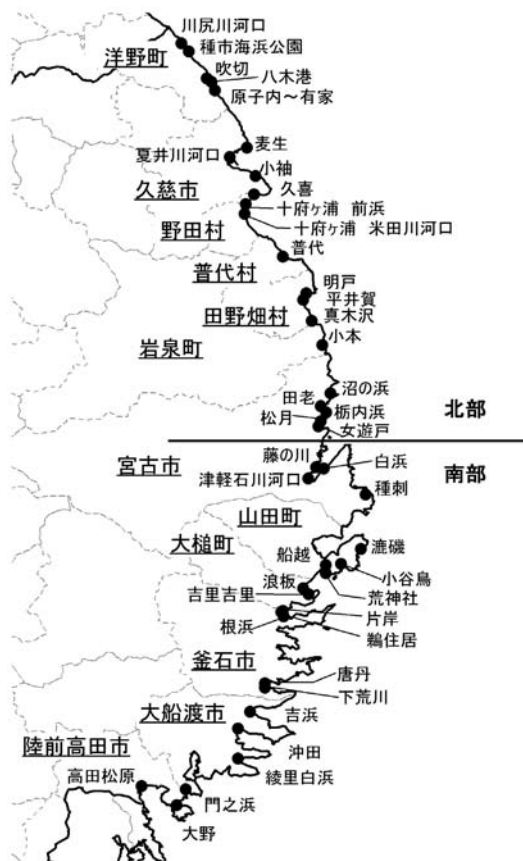
図1 調査地位置図

市町村名についてはアンダーラインを引いて区別した。北部と南部の境界は閉伊川とした。

空中写真ならびに現地調査から、砂浜を 41 か所確認した。その結果を、図 1 に示し、砂浜面積および幅については震災前後の値を表 1 に整理した。面積および幅を調査していない砂浜 2 か所を除き、震災後の砂浜面積頻度分布を図 2 に、砂浜幅頻度分布を図 3 に示した。
