岩手県N集落内を流れる農業水路には、絶滅危惧淡水二枚貝のヨコハマシジラガイが生息する。一方で、当水路の水利組合は、組合員の高齢化に伴う作業の簡便化を図るため、水路のコンクリート化をすすめていることから、本種の生息環境の劣化が危惧されている。そこで、水利組合員（地域住民）と協働し、コンクリート水路内部における本種の生息環境の創出工法を試行した。当研究室が考案した木製隔壁を、コンクリート水路床に一定間隔に設置して土砂を堆積させ、ヨコハマシジラガイ成貝を放流した結果、以下の事が明らかとなった。1) 成貝の越冬・成長、および下流への移動が確認され、本種の生息環境として一定の効果を確認した。2) 堆積土砂の下流側への掃流が確認され、上流からの土砂供給がない場合における堆積土砂流出の抑制が新たな課題となった。

1 研究の概要（背景・目的等）

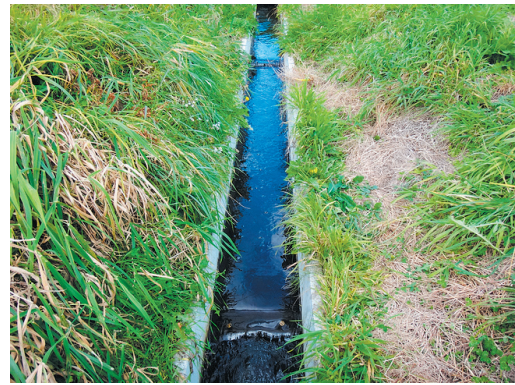
図3 保全工法の施工後

設計・製造した木製隔壁を、改修済み区間の流程12mに対し、4mずつ等間隔に4基設置した。そして、最上流部に設置した木製隔壁から上流部を1段目として、これ以降の隔壁間を下流へ2段目、3段目、4段目とした。

さらに、保全区間から運んだ土砂を、それぞれの段の下流端から、2段目は1m上流までの範囲に、3段目は2.5m上流までの範囲に、そして4段目は全範囲に、それぞれ堆積厚10cm程度になるよう投入した。なお、1段目は対照区として、土砂の投入を行わなかった。以上の工法導入は、2016年9月に完了した(図3)。

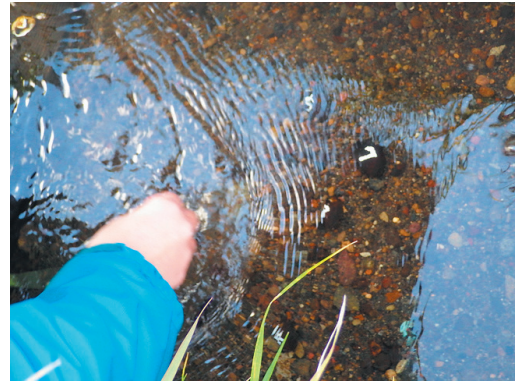
図4 マーキング個体の放流

1) 供試員の生息状況調査(図4)：保全区間で採集し、個体識別用マーキングを施して殻長を測定した30個体を、10個体ずつ2段目、3段目、4段目に放流した(2016年10月27日)。その後、再度採集した個体の殻長測定および再放流を、2回実施した(2017年4月23日、2017年7月18日)。
